学習動画「全国でこれまでに起こった主な水害と地いきで起こった大きな水害」

参考資料

令和8年3月 国土交通省 関東地方整備局 江戸川河川事務所

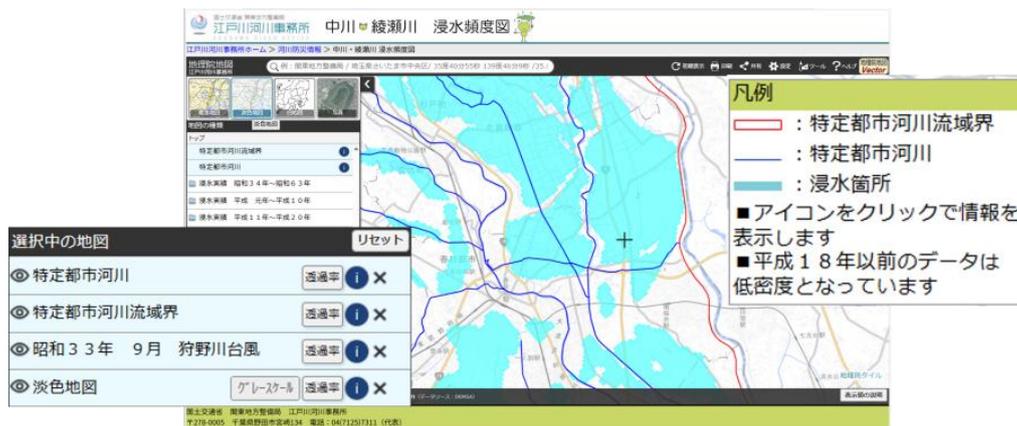
図 1: 中川・綾瀬川浸水頻度図

中川・綾瀬川流域における過去の水害による浸水箇所を地理院地図で再現したものです。電子地図に過去の水害による浸水エリアを重ね合わせることで、任意の地点の浸水実績を調べることができます。

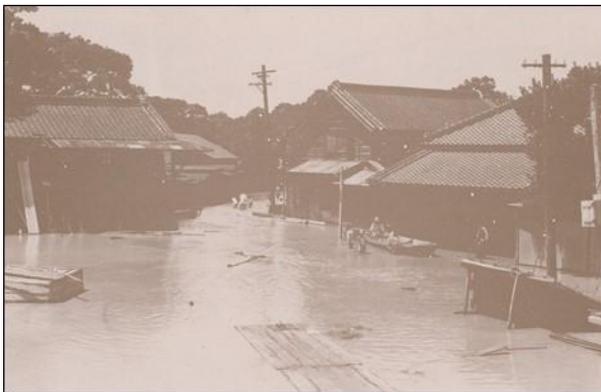
図 2: 利根川の堤防決壊の様子

また、16 日 0 時 20 分頃、埼玉県東村(現加須市)新川通地先で利根川右岸堤防が 340 m にわたり破堤し、その洪水による濁流が中川沿いの低地を流下し、埼玉県・東京都の家屋約 16 万 7 千棟に浸水被害をもたらしました。

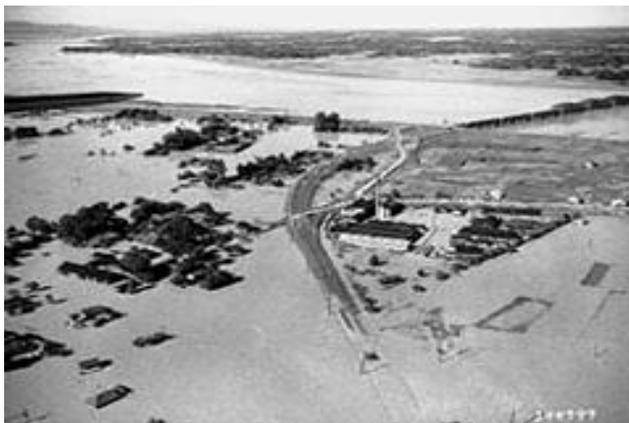
図 3: カスリーン台風による浸水被害の様子

(千葉県野田市)

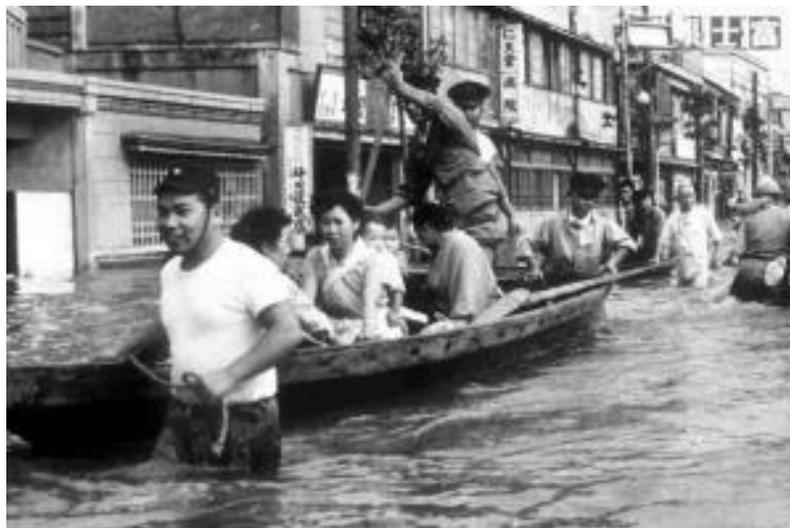
図 5：昭和 33 年 9 月 狩野川台風時の浸水被害の様子（埼玉県川口市）（写真提供：埼玉新聞社）

流域平均 48 時間雨量は 267 mm となり、下流部では総降水量が 300~350 mm を記録し、戦後最大の洪水となった。この洪水により、下流部は標高が低く内水の自然流出が不能で各所に浸水被害が発生し、これが都県境を経て、東京都内まで続き、低平地水田一帯を池沼のごとく湛水し、浸水面積約 28,000 ha、浸水戸数約 41,500 戸という被害となった。

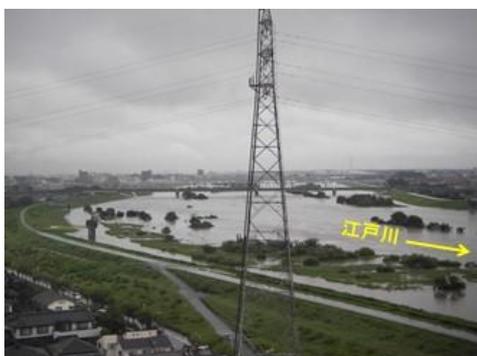
図6: 江戸川の様子

中川の吉川水位観測所と綾瀬川の谷古宇水位観測所では「はん濫危険水位」を超える出水となり、江戸川の松戸水位観測所では水防団待機水位を超えました。このため、江戸川河川事務所では、首都圏外郭放水路、綾瀬川放水路、三郷放水路及び坂川で、各排水機場を稼働し、洪水のはん濫を防ぎました。

(埼玉県三郷市 三郷排水機場付近)

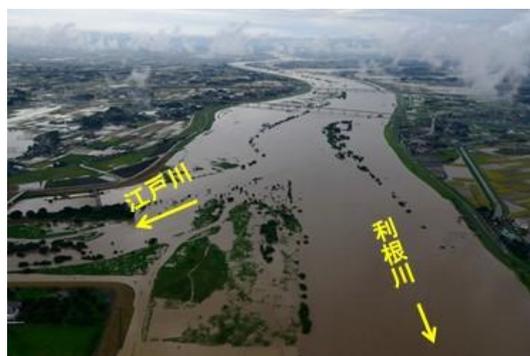
図7: 利根川からの分派地点

(茨城県五霞町/千葉県野田市)

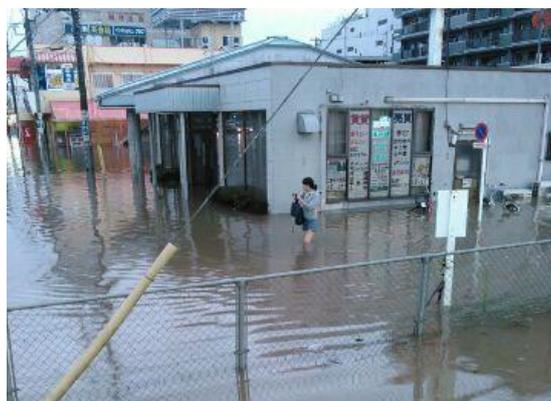
図8: 平成27年9月関東・東北豪雨時の浸水被害の様子(埼玉県越谷市 せんげん台駅付近)

一方で、中川・綾瀬川流域では、内水氾濫により浸水面積約 1,000 ha に達し、約 4,800 戸の浸水被害が発生しました。

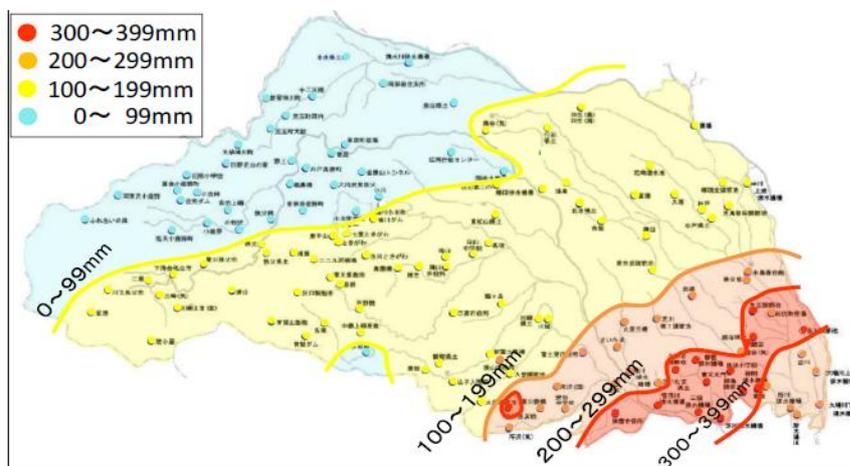
図9: 県内雨量観測所における2日間(6月2日~3日)雨量の分布
出典:「令和5年6月梅雨前線及び台風第2号による大雨に伴う水害」(埼玉県河川砂防課)

台風第2号の影響により、2日00時(降り始め)から4日00時までの48時間における総雨量(国交省越谷雨量観測所)は、既往最大雨量に匹敵する322mmを観測しました。

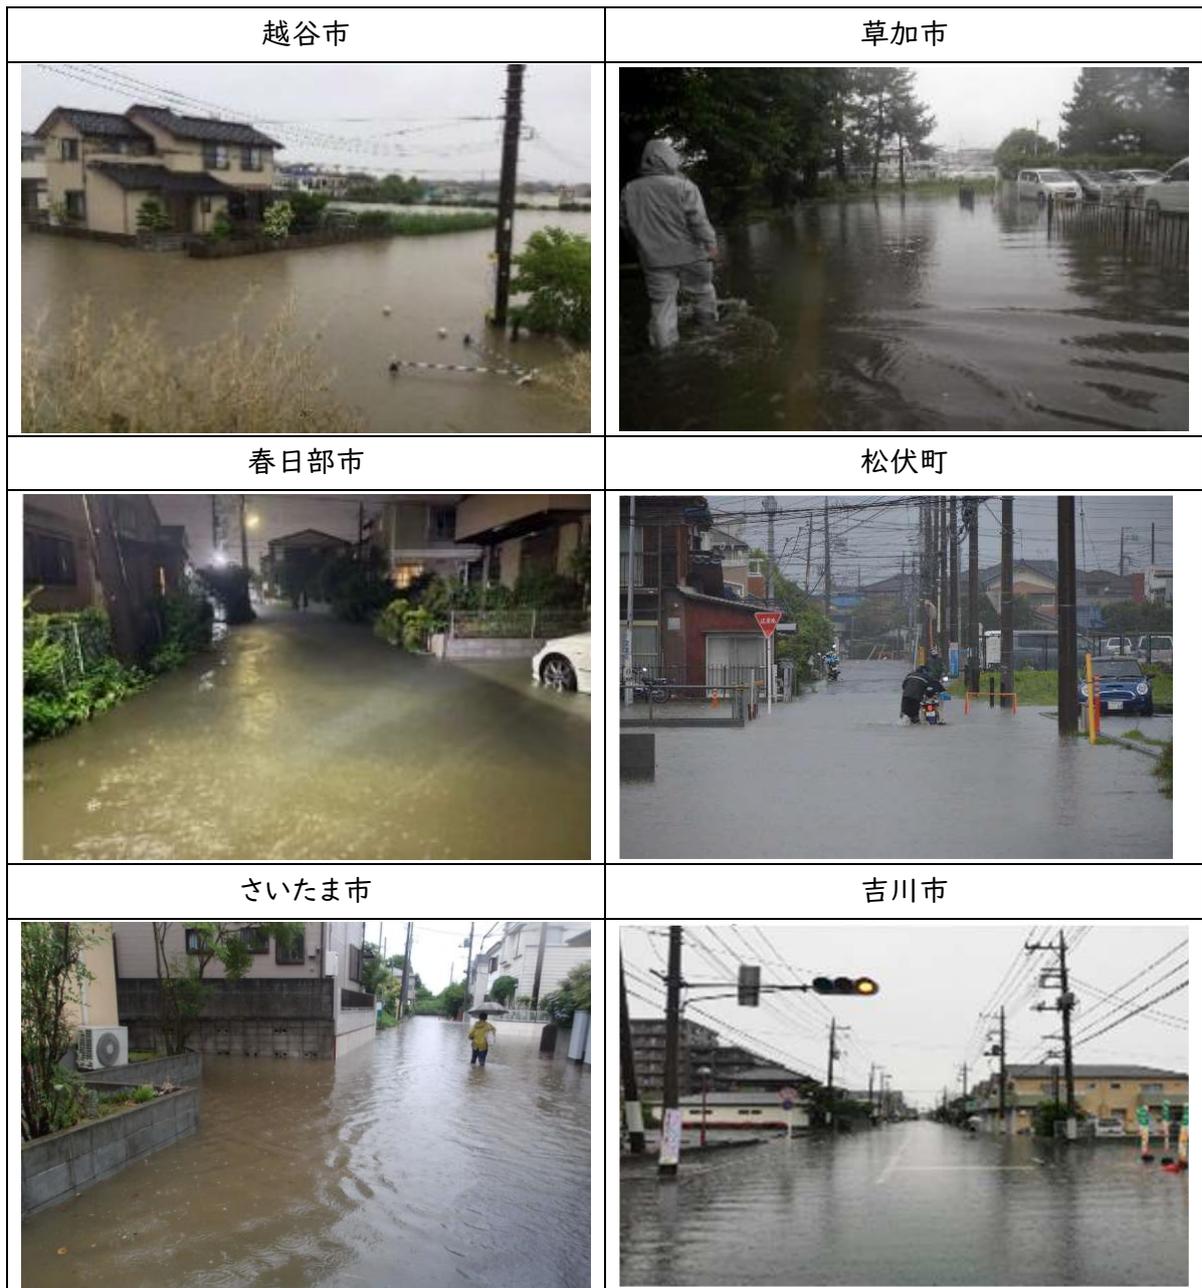
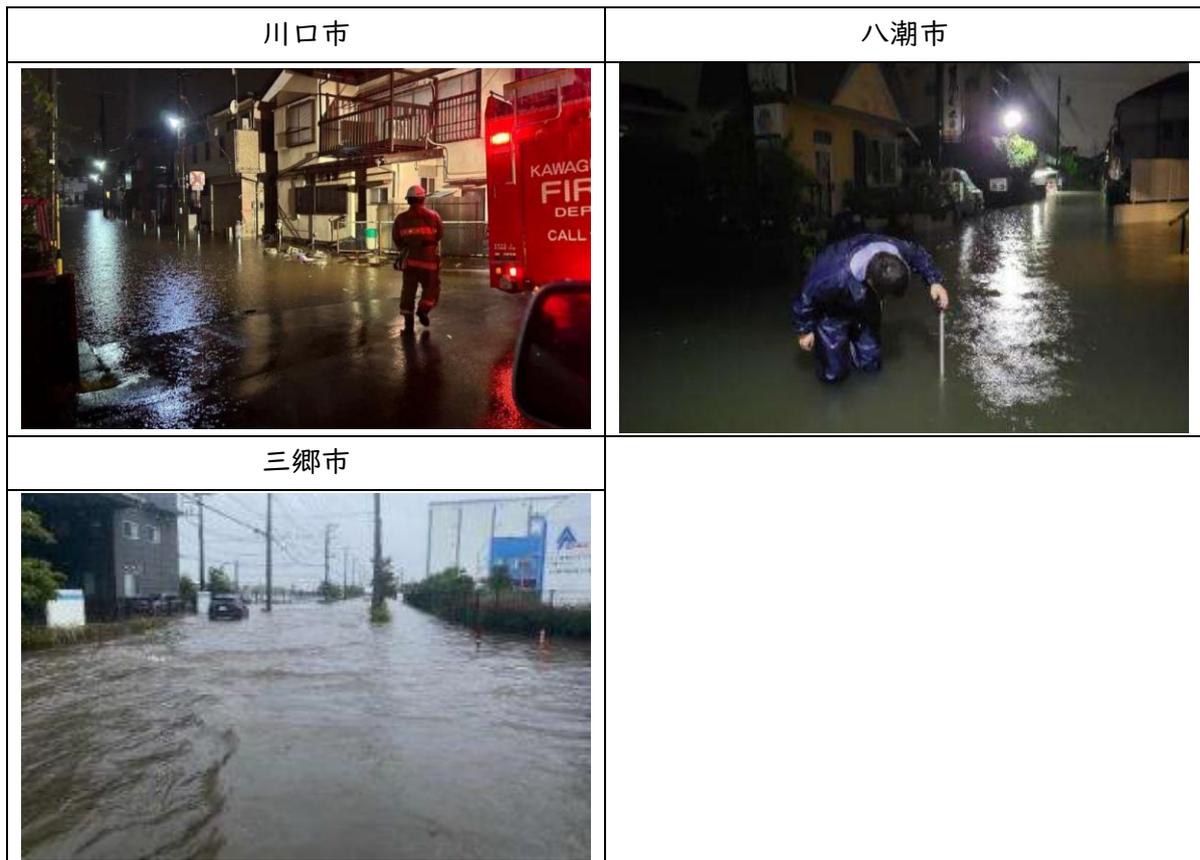
図 10: 令和5年6月 台風第2号 各市の浸水被害の様子(1)

中川・綾瀬川流域ではこの出水により、浸水常襲地帯である埼玉県下流部を中心に約4,000戸の浸水被害となりました。
